南阳市G208线西峡县城工业路仲景路交叉口至西峡 淅川交界段路面功能性修复养护工程

(K1486+760.00~K1497+019.00, 全长10.259Km)

—阶段施工图设计

总目录
★ 第一册 施工图设计

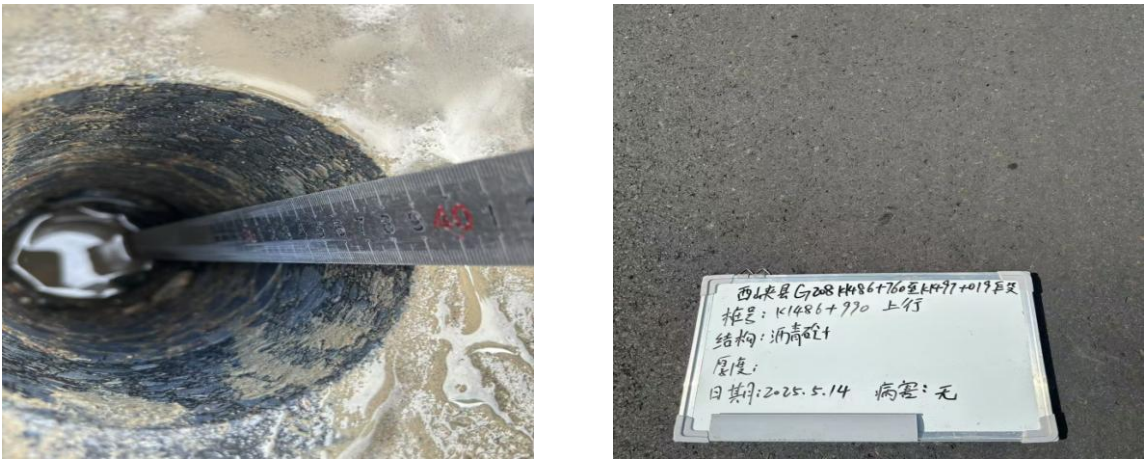
K1486+990 芯样

1、对路面完好位置取芯，面层与水稳碎石层面完整呈柱状，结合完好。

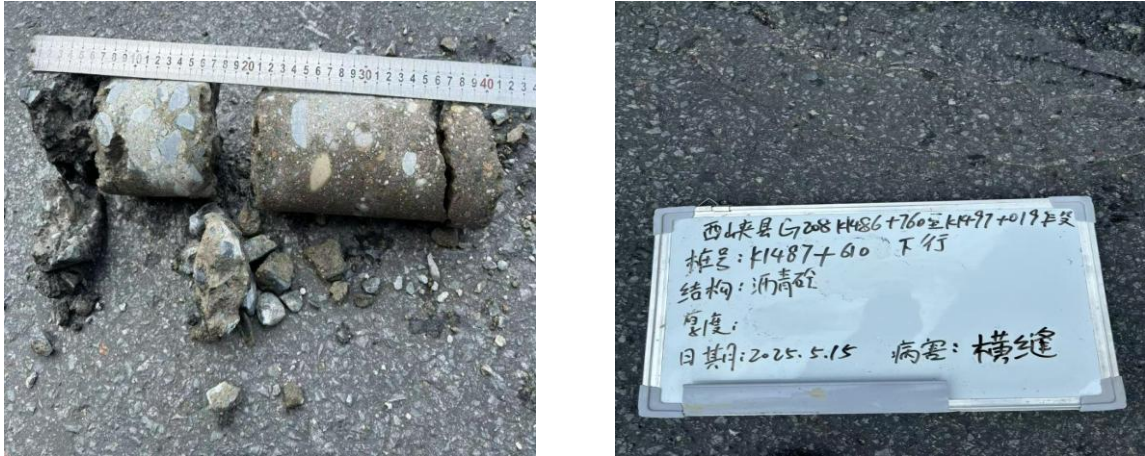
K1487+610 芯样

2、对路面纵横缝位置取芯，面层分裂呈块状，水稳碎石层上部较完整呈柱状，下部破碎分裂呈块状、碎石状，水稳砂石层较完整呈柱状。

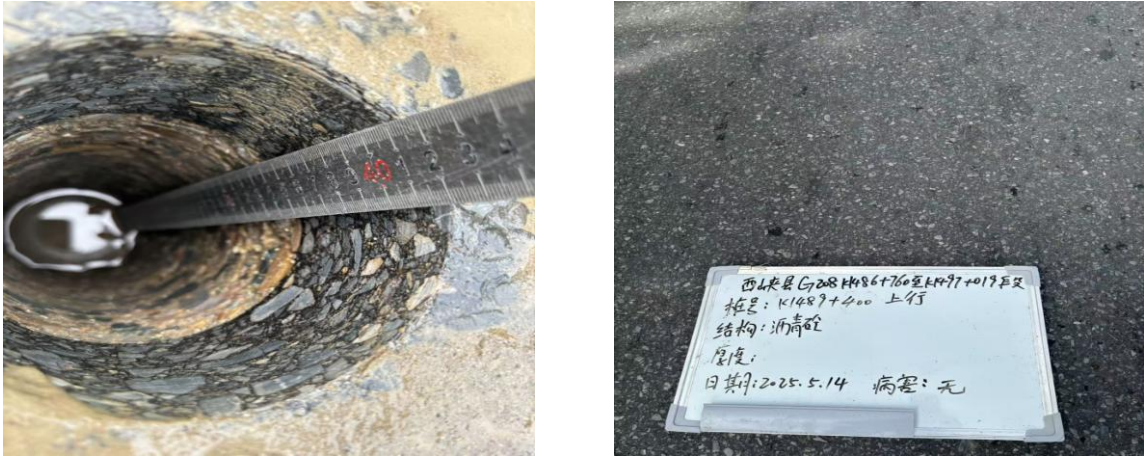
K1489+400 芯样

3、对路面完好位置取芯，面层完整，水稳碎石层分裂呈块状，水温砂石层完整呈柱状。

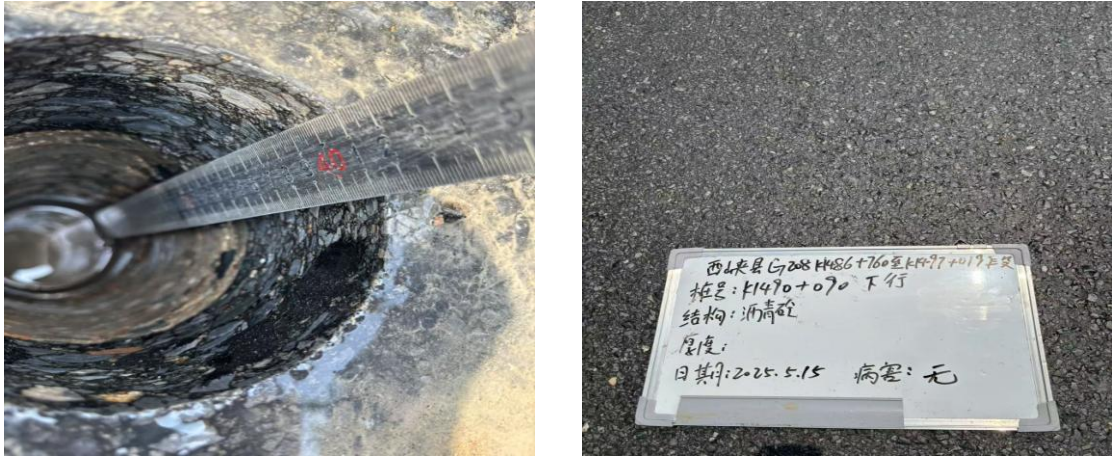
K1490+090 芯样

4、对路面完好位置取芯，芯样整体较完整呈柱状。

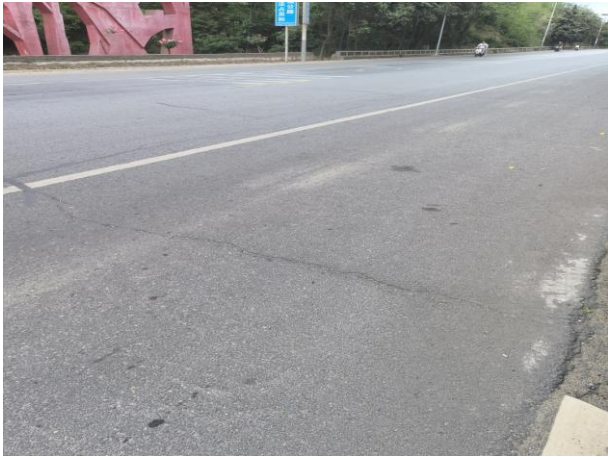
病害特征：裂缝方向基本垂直于道路中心线，各车道均有分布，部分横向裂缝贯通于整个路面。

成因分析：因沥青是一种温度变化比较敏感的粘弹性材料，温度下降时，沥青混合料逐渐变硬变脆，并发生收缩变形，但收缩拉应力超过沥青混凝土的抗拉强度时，沥青路面表面就会被拉裂，并逐步向下发展，形成上宽下窄的横向裂缝。

反射裂缝为半刚性基层温缩或干缩开裂后，其对应的沥青层底部在荷载作用下，形成应力集中，造成沥青层底部先于开裂，并向上发展至路表的横向裂缝。此外，沥青路面与构造物的连接处填土压实不足、固结沉降等也易产生横向裂缝。

修复方案：对宽度小于 3mm 的裂缝不做处理。当边缘无变形、无散落、无支缝、未发生唧浆、崩边时，裂缝宽度大于 3mm 小于 10mm，采用密封胶开槽灌缝；对宽度大于等于 10mm 的裂缝，可将缝内清理干净后，直接采用密封胶灌缝。如裂缝边缘有变形、散落、支缝时，可将裂缝两侧各

铣刨老路 25cm 宽共计 50cm 宽沥青面层，在基层表面贴 32cm 宽抗裂贴，重新填补 5cm 中粒式沥青混凝土，回填面层时对四壁喷洒粘层油。

按照裂缝标示，依据裂缝的宽度和深度，采用开槽机对准裂缝的中线切割出均匀的 U 型凹槽。开槽时裂缝两侧壁切割应不小于 3mm，深度应控制在 1.2~2.5cm 之间，开槽的深度、宽度比不应超过 2：1。

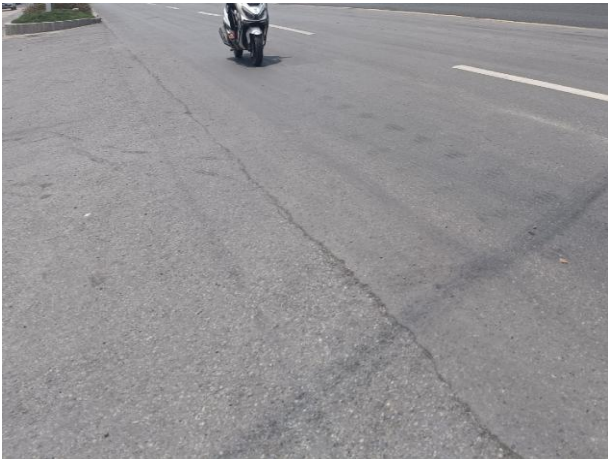
病害特征：表现为与道路中线大致平行的长直裂缝，裂缝附近伴随有少量支缝，裂缝位置主要集中在靠近车道边线 50~60cm 的车辆轮迹处。

成因分析：根据路面现场对比观测，分析认为其原因主要在于沥青面层厚度较薄，在交通荷载特别是超载及高胎压作用下，路表产生较大的剪应力，致使轮迹处路表产生纵向裂缝。由于沥青面层开裂，基层在交通荷载作用下，逐渐在拉应力作用下产生开裂。另有部分纵向裂缝较为平直，沿路面纵向延伸长度较长，处于路面中心位置，应为分幅摊铺施工时纵向搭接处施工质量不好导致。

在沿线重交通车辆的荷载反复作用下，路面承载力逐渐降低，就会在经常承受荷载的路面轮迹带处首先产生多条平行的小纵裂，由于不均匀沉降和裂缝的反射作用，会在路面的中心线处产生纵裂。

修复方案：对宽度小于 3mm 的裂缝不做处理。当边缘无变形、无散落、无支缝、未发生唧浆、崩边时，裂缝宽度大于 3mm 小于 10mm，采用密封胶开槽灌缝；对宽度大于等于 10mm 的裂缝，可将缝内清理干净后，直接采用密封胶灌缝。如裂缝边缘有变形、散落、支缝时，可将裂缝两侧各铣刨老路 25cm 宽共计 50cm 宽沥青面层，在基层表面贴 32cm 宽抗裂贴，重新填补 5cm 中粒式沥青混凝土，回填面层时对四壁喷洒粘层油。

按照裂缝标示，依据裂缝的宽度和深度，采用开槽机对准裂缝的中线切割出均匀的 U 型凹槽。开槽时裂缝两侧壁切割应不小于 3mm，深度应控制在 1.2~2.5cm 之间，开槽的深度、宽度比不应

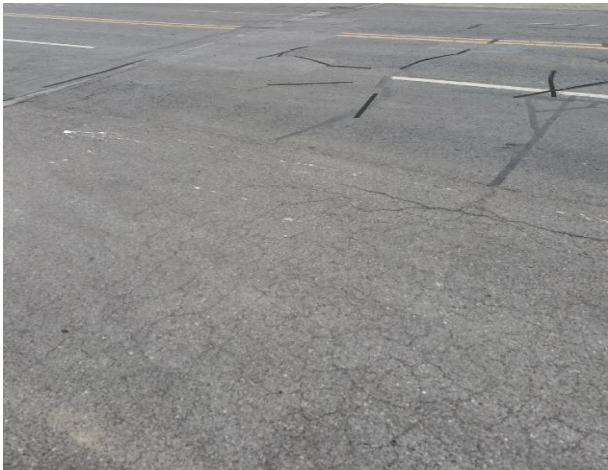
病害特征：路面表面产生形似龟背花纹的较宽裂缝称为龟裂。它为块状开裂，块与块互相紧接相连成龟背形。这种裂缝常为续发性裂缝，由一条或数条裂缝为基干裂缝，再由于各种自然因素的或行车荷载的作用，进一步沿主干裂缝扩展延伸而成龟裂。

龟裂可能是全面性的，也可能是局部性的，且大多数发生在行车道上。在龟裂形成初期，裂缝轻微对沥青路面的服务水平影响不大。但随着路面不断有水渗入，造成底面层及路面基层强度的减弱，这样便会加速龟裂面积的扩大以及裂缝的扩展，导致形成坑槽破损。

成因分析：龟裂通常是在重载车辆的反复碾压下，由于路面整体强度不足、基层湿软、稳定性不良等原因，导致其变形和挠度过大，使沥青路面的柔性不够及由于路面材料的疲劳而形成的一种裂缝，故有时亦将此类裂缝称为疲劳裂缝。

①轻度龟裂、块裂不处理，整体铣刨老路 4cm 沥青混凝土上面层。

②中度龟裂、块裂，整体铣刨老路 4cm 沥青混凝土上面层后，按照“圆洞方补，斜洞正补”的原则，首先在病害区域外围延伸 30cm 确定一个矩形，使矩形的边垂直或平行于道路中心线。挖除老路 5cm 沥青混凝土下面层后，再以挖好的矩形外围收缩 15cm，确定一个新的矩形，挖除老路 18cm 水泥稳定碎石上基层，人工修理整齐，清除干净槽内的松散材料并运至指定料场。重新填补 18cm 水泥稳定碎石上基层+5cm 中粒式沥青混凝土，并尽可能的对路拱横坡进行控制。修补工作应当日开挖当日修补。

③重度龟裂、块裂，整体铣刨老路 4cm 沥青混凝土上面层后，按照“圆洞方补，斜洞正补”的原则，首先在病害区域外围延伸 45cm 确定一个矩形，使矩形的边垂直或平行于道路中心线。挖除老路 5cm 沥青混凝土下面层后，再以挖好的矩形外围收缩 15cm，确定一个新的矩形，挖除老路 18cm 水泥稳定碎石上基层，再以挖好的矩形外围收缩 15cm，确定一个新的矩形，挖除老路 16cm

水泥稳定砂砾下基层，人工修理整齐，清除干净槽内的松散材料并运至指定料场。重新填补 16cm 水泥稳定碎石下基层+18cm 水泥稳定碎石上基层+5cm 中粒式沥青混凝土，并尽可能的对路拱横坡进行控制。修补工作应当日开挖当日修补。

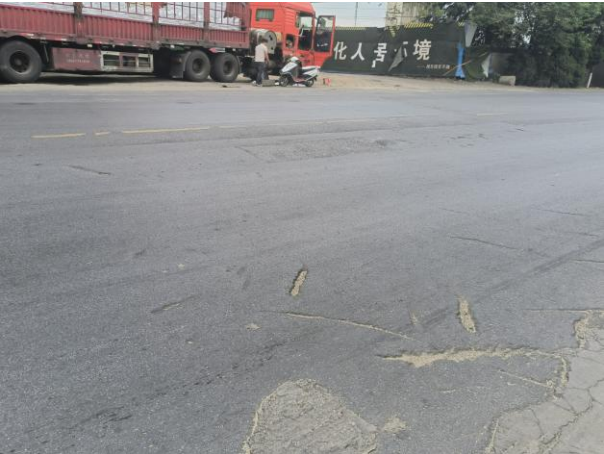
病害特征：路面骨料局部脱落而产生的坑洼，呈现局部破损，一般是龟裂、松散等其它病害进一步发展的结果。表面局部松散，形成深度 2cm 以上的凹槽，在水的侵蚀和行车的作用下，凹槽进一步扩大，或相互连接，形成较大较深坑槽，严重影响行车的安全性和舒适性。

成因分析：通常是由其它病害（如龟裂、松散等）未及时处理而逐渐发展而来，面层厚度不够，沥青混合料粘结力不佳，沥青加热温度不高，碾压补密实，在雨水和行车作用下，面层材料性能日益恶化松散、开裂，逐步形成坑槽。

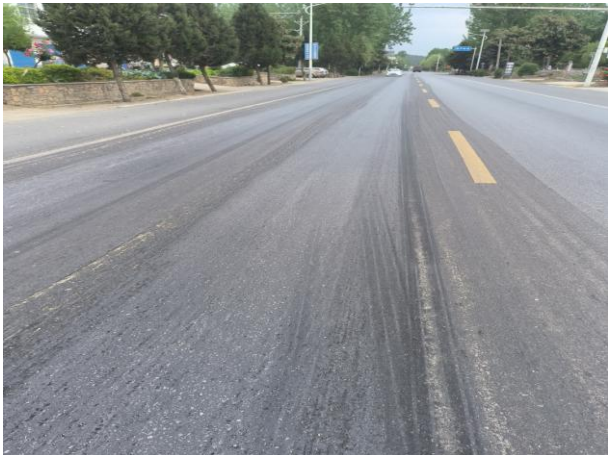
病害特征：本段车辙病害整体较为突出，主要出现在高速路口至龙乡路之间路段。

成因分析：影响路面车辙有诸多原因，本段车辙可能的原因是高速上下重载车辆较多，行车荷载重复作用以及气候等因素综合作用，产生了永久性变形。

- ①轻度车辙，整体铣刨老路 4cm 沥青混凝土上面层后，首先在病害区域外围延伸 30cm 挖除老路 5cm 沥青下面层后，再以挖好的矩形外围收缩 15cm，确定一个新的矩形，挖除老路 18cm 水泥稳定碎石上基层，人工修理整齐，清除干净槽内的松散材料并运至指定料场。重新填补 18cm 水泥稳定碎石上基层+5cm 中粒式沥青混凝土，并尽可能的对路拱横坡进行控制。修补工作应当日开挖当日修补。
- ②重度车辙，整体铣刨老路 4cm 沥青混凝土上面层后，首先在病害区域外围延伸 45cm 确定一个矩形，使矩形的边垂直或平行于道路中心线。挖除老路 5cm 沥青混凝土下面层后，再以挖好的矩形外围收缩 15cm，确定一个新的矩形，挖除老路 18cm 水泥稳定碎石上基层，再以挖好的矩形外围收缩 15cm，确定一个新的矩形，挖除老路 16cm 水泥稳定砂砾下基层，人工修理整齐，清除干净槽内的松散材料并运至指定料场。重新填补 16cm 水泥稳定碎石下基层+18cm 水泥稳定碎石上基层+5cm 中粒式沥青混凝土，并尽可能的对路拱横坡进行控制。修补工作应当日开挖当日修补。
